台風 14 号の豪雨に伴う宮崎県地域の災害状況の速報

1. はじめに

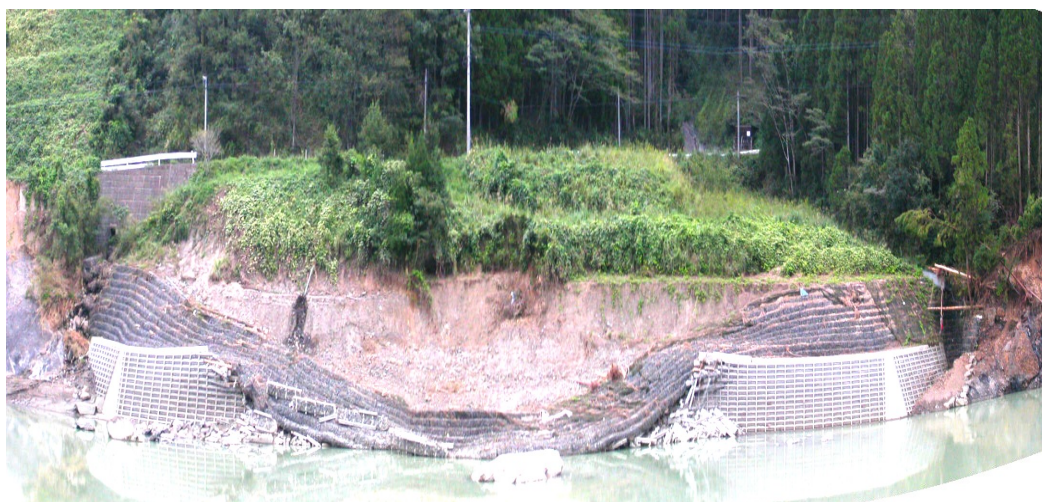
P-1

河川沿いの道路構造物の崩壊は、想定外の河川水位上昇により水衝部が激流に攻撃されたことが主原因であろう。どの河川においても例外なく水衝部は破壊されている傾向がある。

・護岸崩壊・井桁擁壁が流失している(西郷村和田地区、耳川右岸)

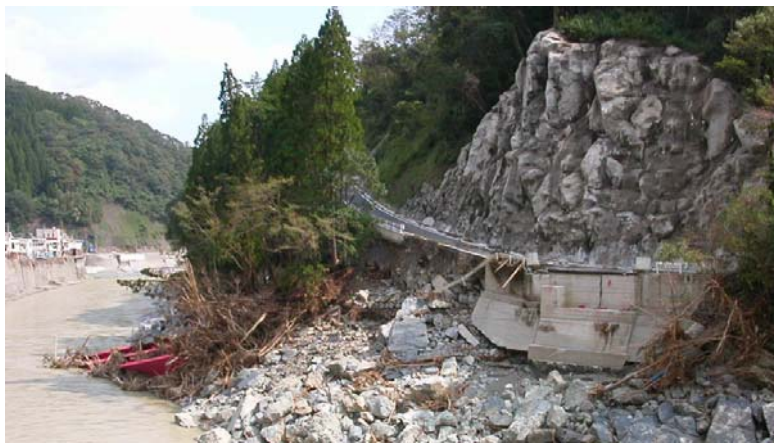
P-2

- ・橋梁流出、河川中に赤い桁部が見える
(諸塚村、耳川右岸)

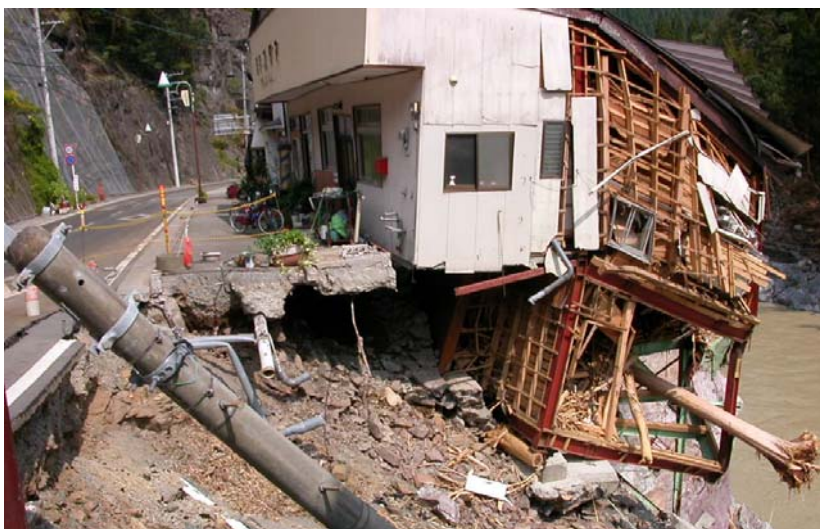
P-5

- ・下流を望む
諸塚の商店街
家屋の被害状況

・住宅商店街の浸水（諸塚村、諸塚市街地上流部、国道 327 沿いの耳川左岸部）

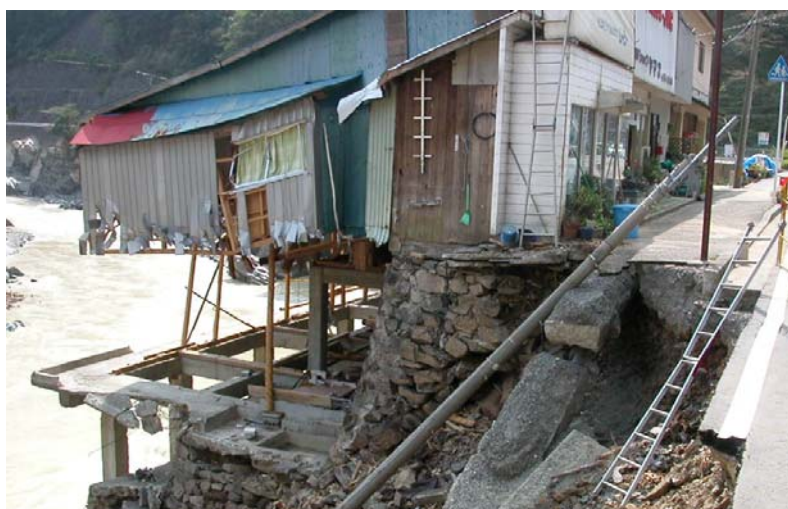
P-4

上流を望む

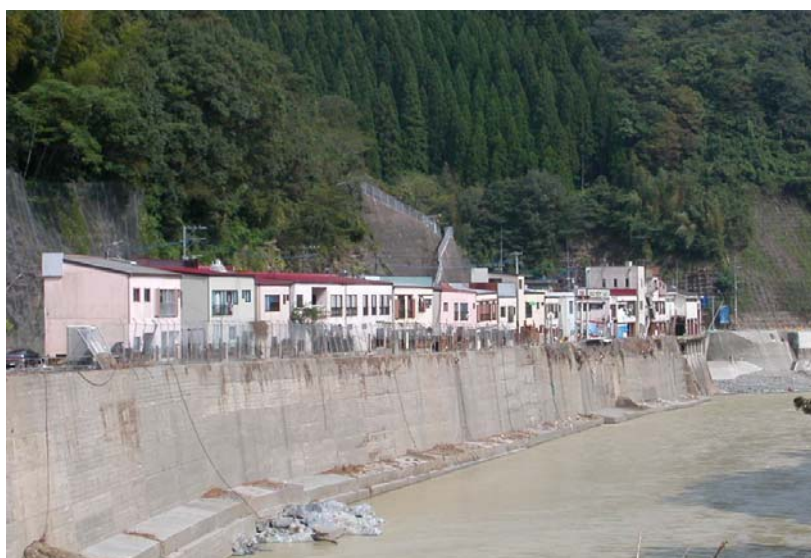
P-6

諸塚商店街の1階部分は流出

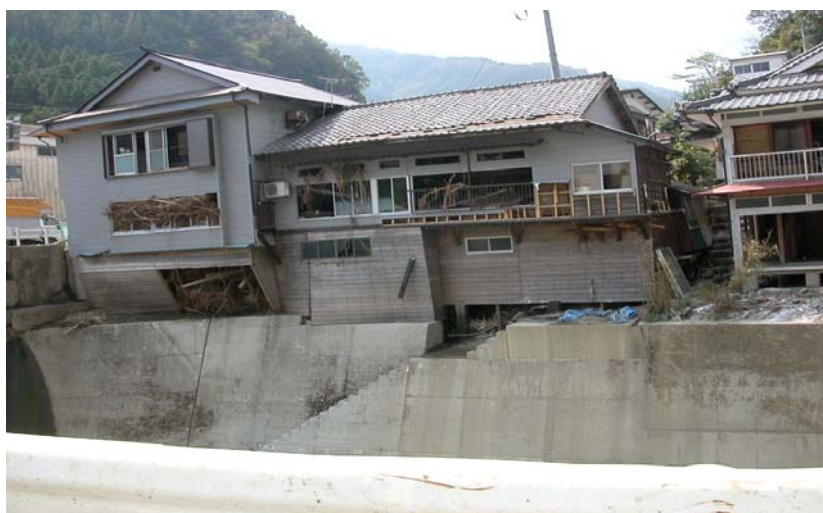
P-7

諸塚村、耳川支流合流部右岸、二階部分まで浸水

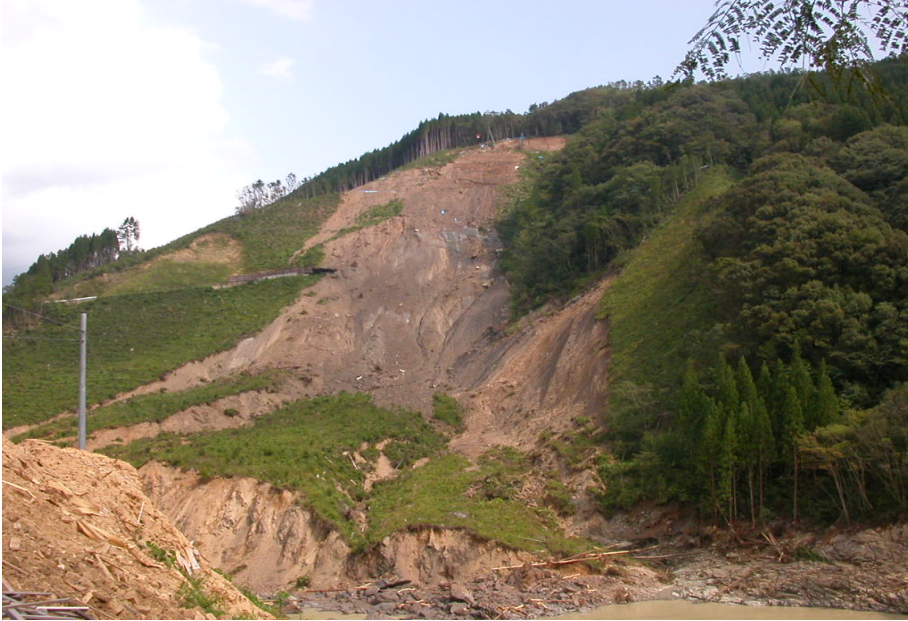
P-20

・山腹大崩壊（国道 327 号、耳川沿い、諸塚村）

耳川右岸部の
大崩壊 1
(位置不正確)

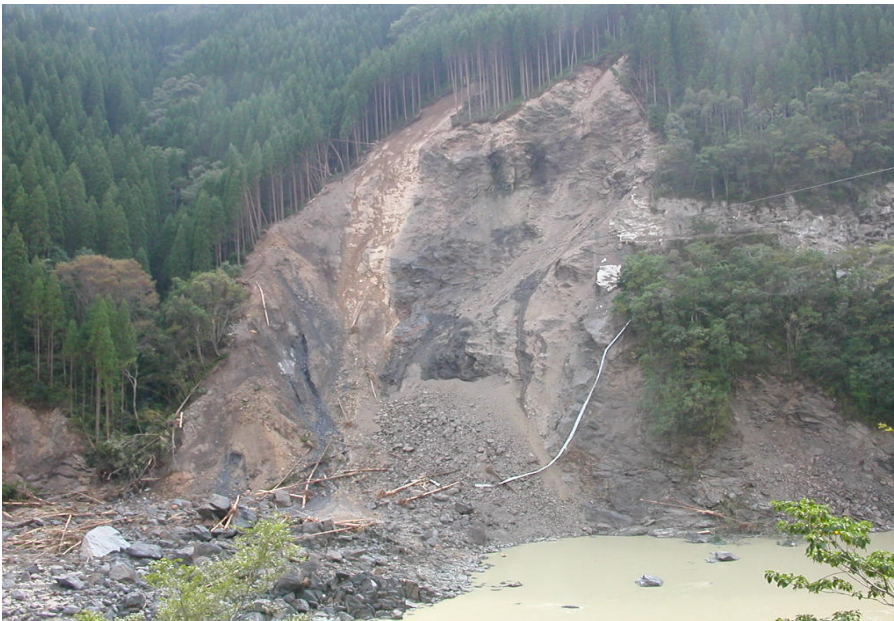
P-21

耳川右岸部の
大崩壊 2
(位置不正確)

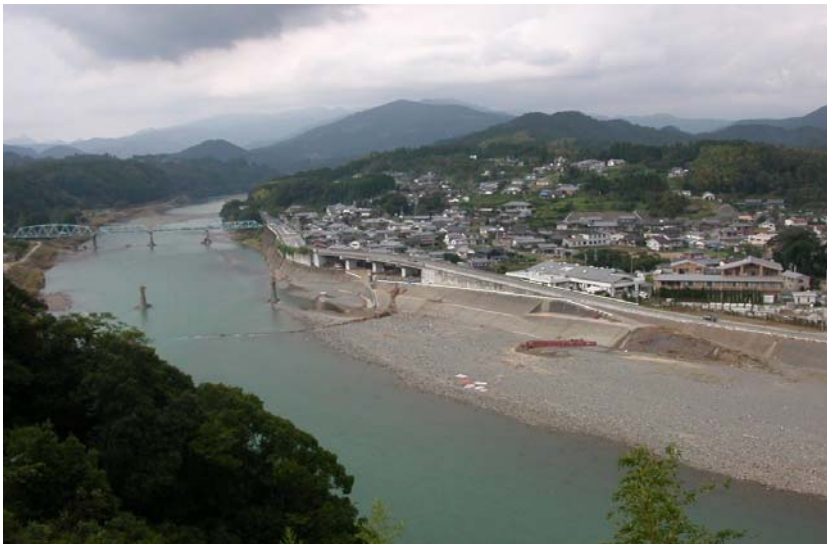
P-3

・鉄橋流出(北方町、高千穂
鉄道鉄橋の流出)
橋脚は流されず2本立っている。

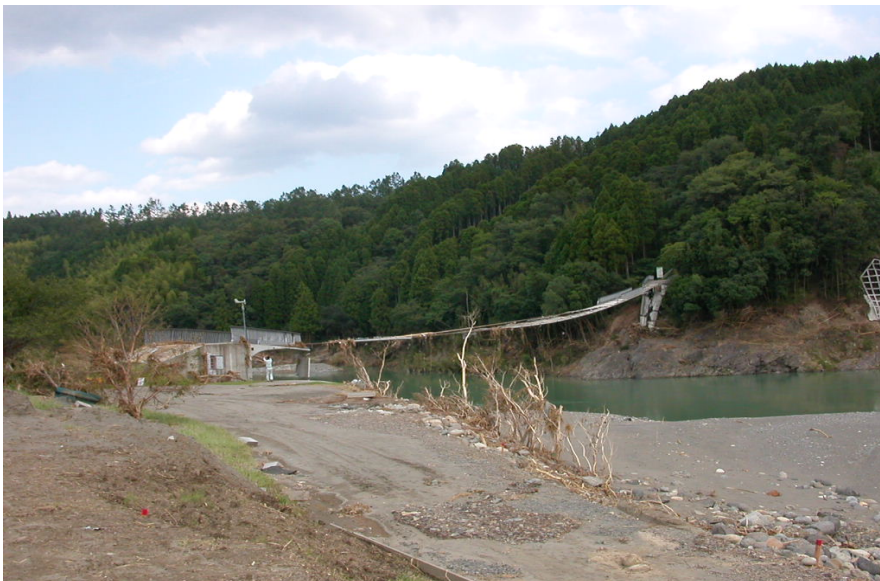
P-8

北方町、五ヶ瀬川右岸を望む。うさぎ橋の被災

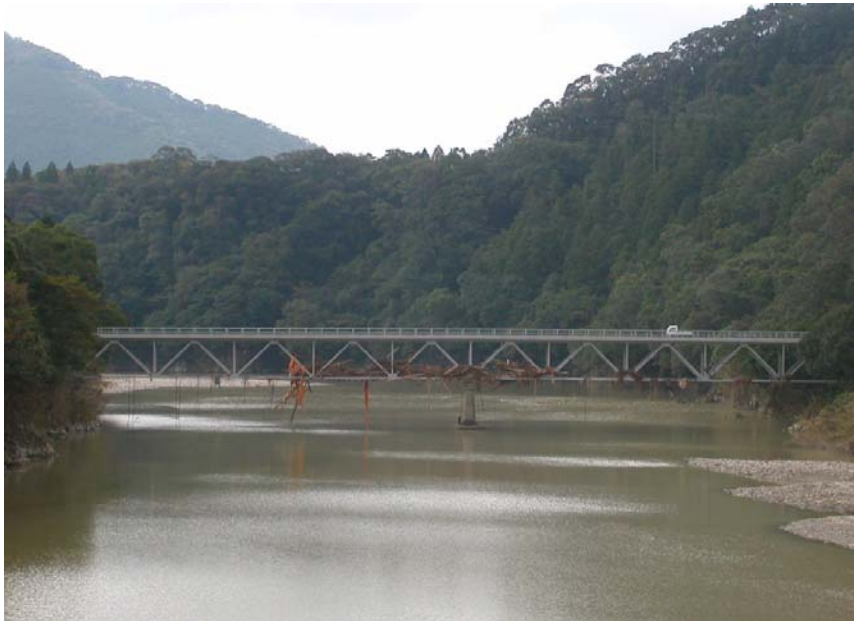
P-9

木城村、小丸川、流木がかかっている。

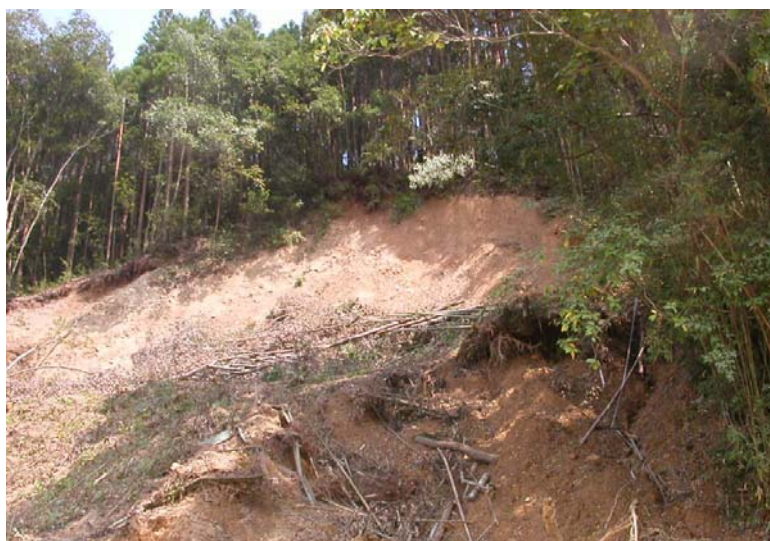
P-13

・河岸段丘崩壊（木城村 石河内地区、小丸川左岸部、段丘砂礫や旧崖錐の崩壊）

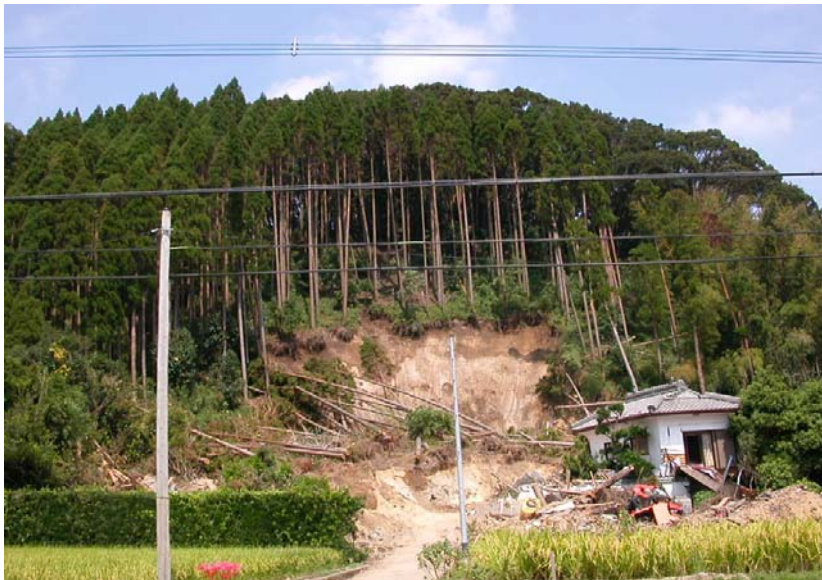
P-10

- ・急傾斜地崩壊（三股町、切寄地区）、軽石層の斜面堆積物等が崩壊し犠牲者2名、

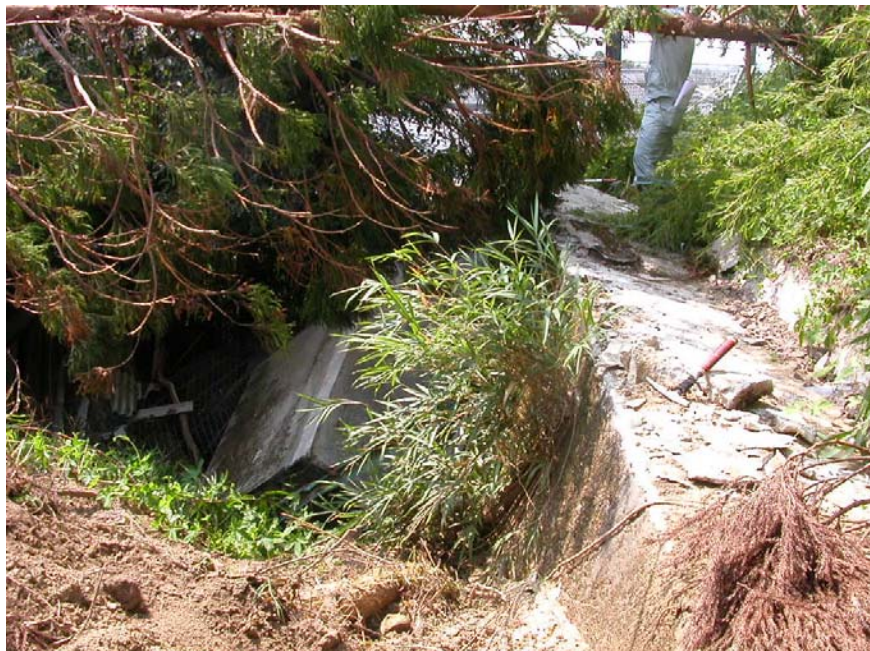
P-12

住宅背後
の擁壁の
崩壊

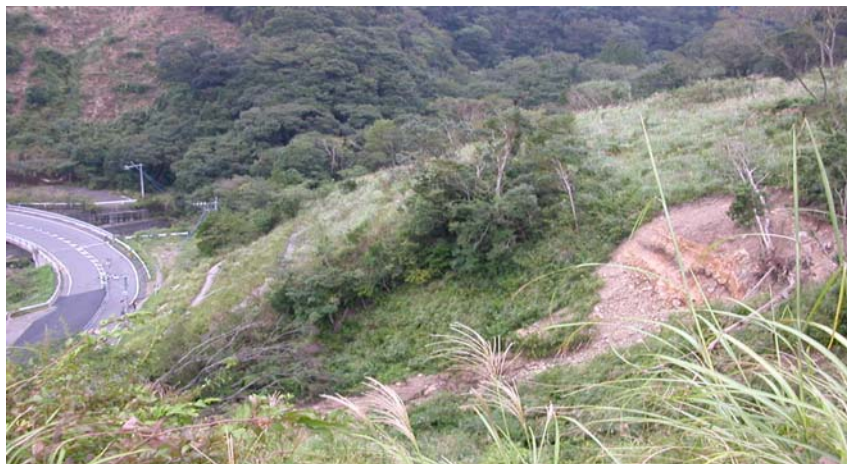
P-15

・地すべりの誘発・発生 (三股町、県道都城北郷線)

斜面と道路の
状況全景

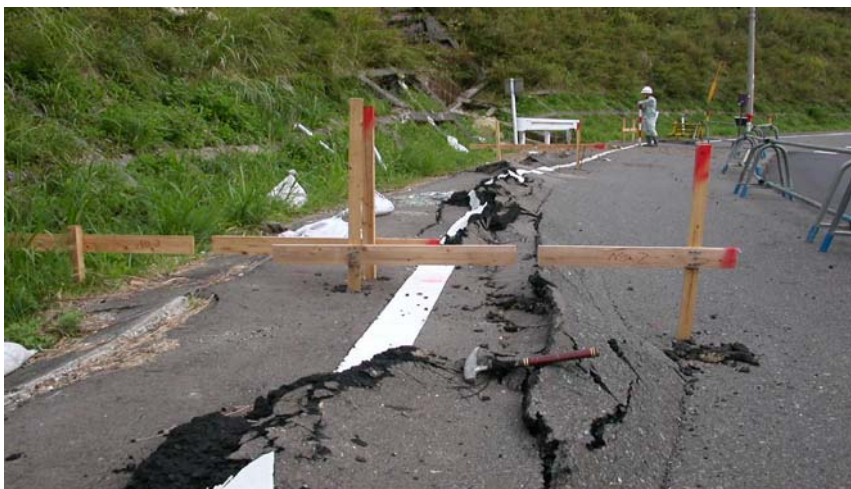
P-16

路面が大きく
変状を
発生している。

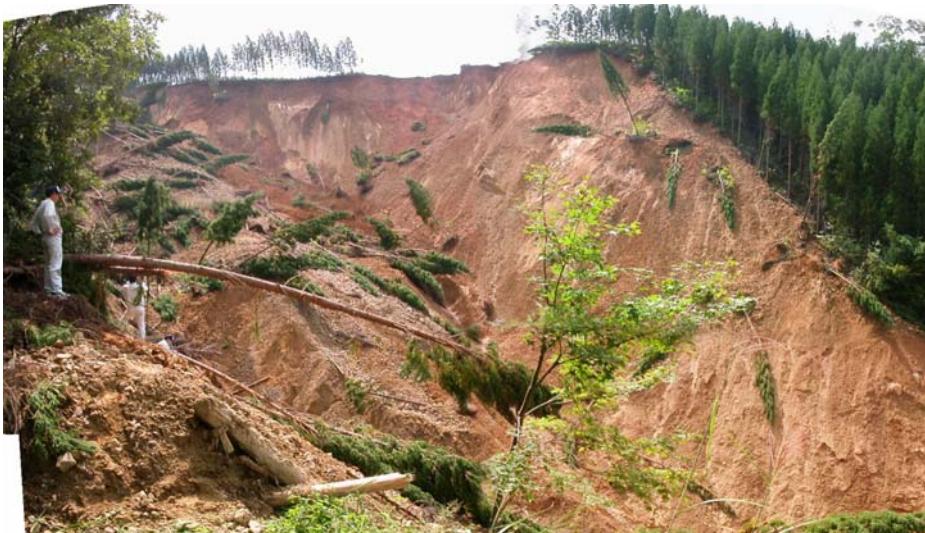
P-17

- ・斜面大崩壊と土石流（諸塚村、与狩内地区の山体大崩壊と土石流）

上流部崩壊部を写す。ほぼ山頂付近より大規模に崩落する。下流沢へ土砂流となって流下している。

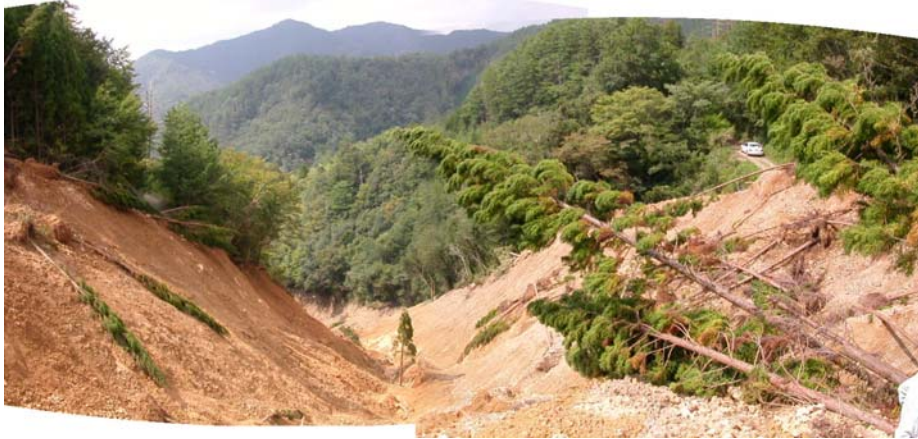
P-18

土石流にえぐられた沢
(右の自動車の位置が道の跡)

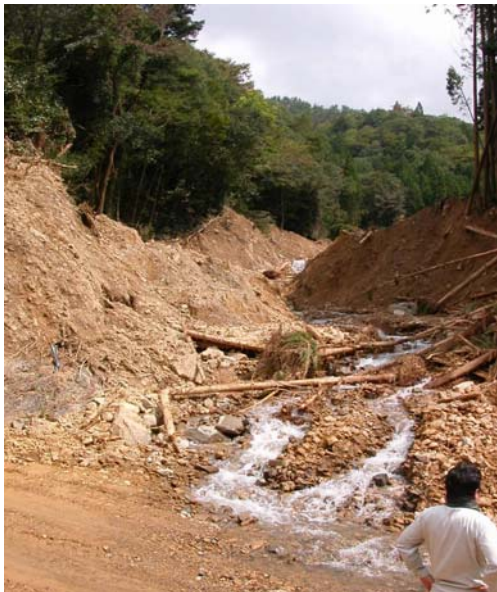
P-19

土石流の末端、本河川との合流地点
